Descarrilo

División DP km. 346.400
entre Olavarría y Pourtalé

Tren S.O.F.S.E. N°333

08/03/2022

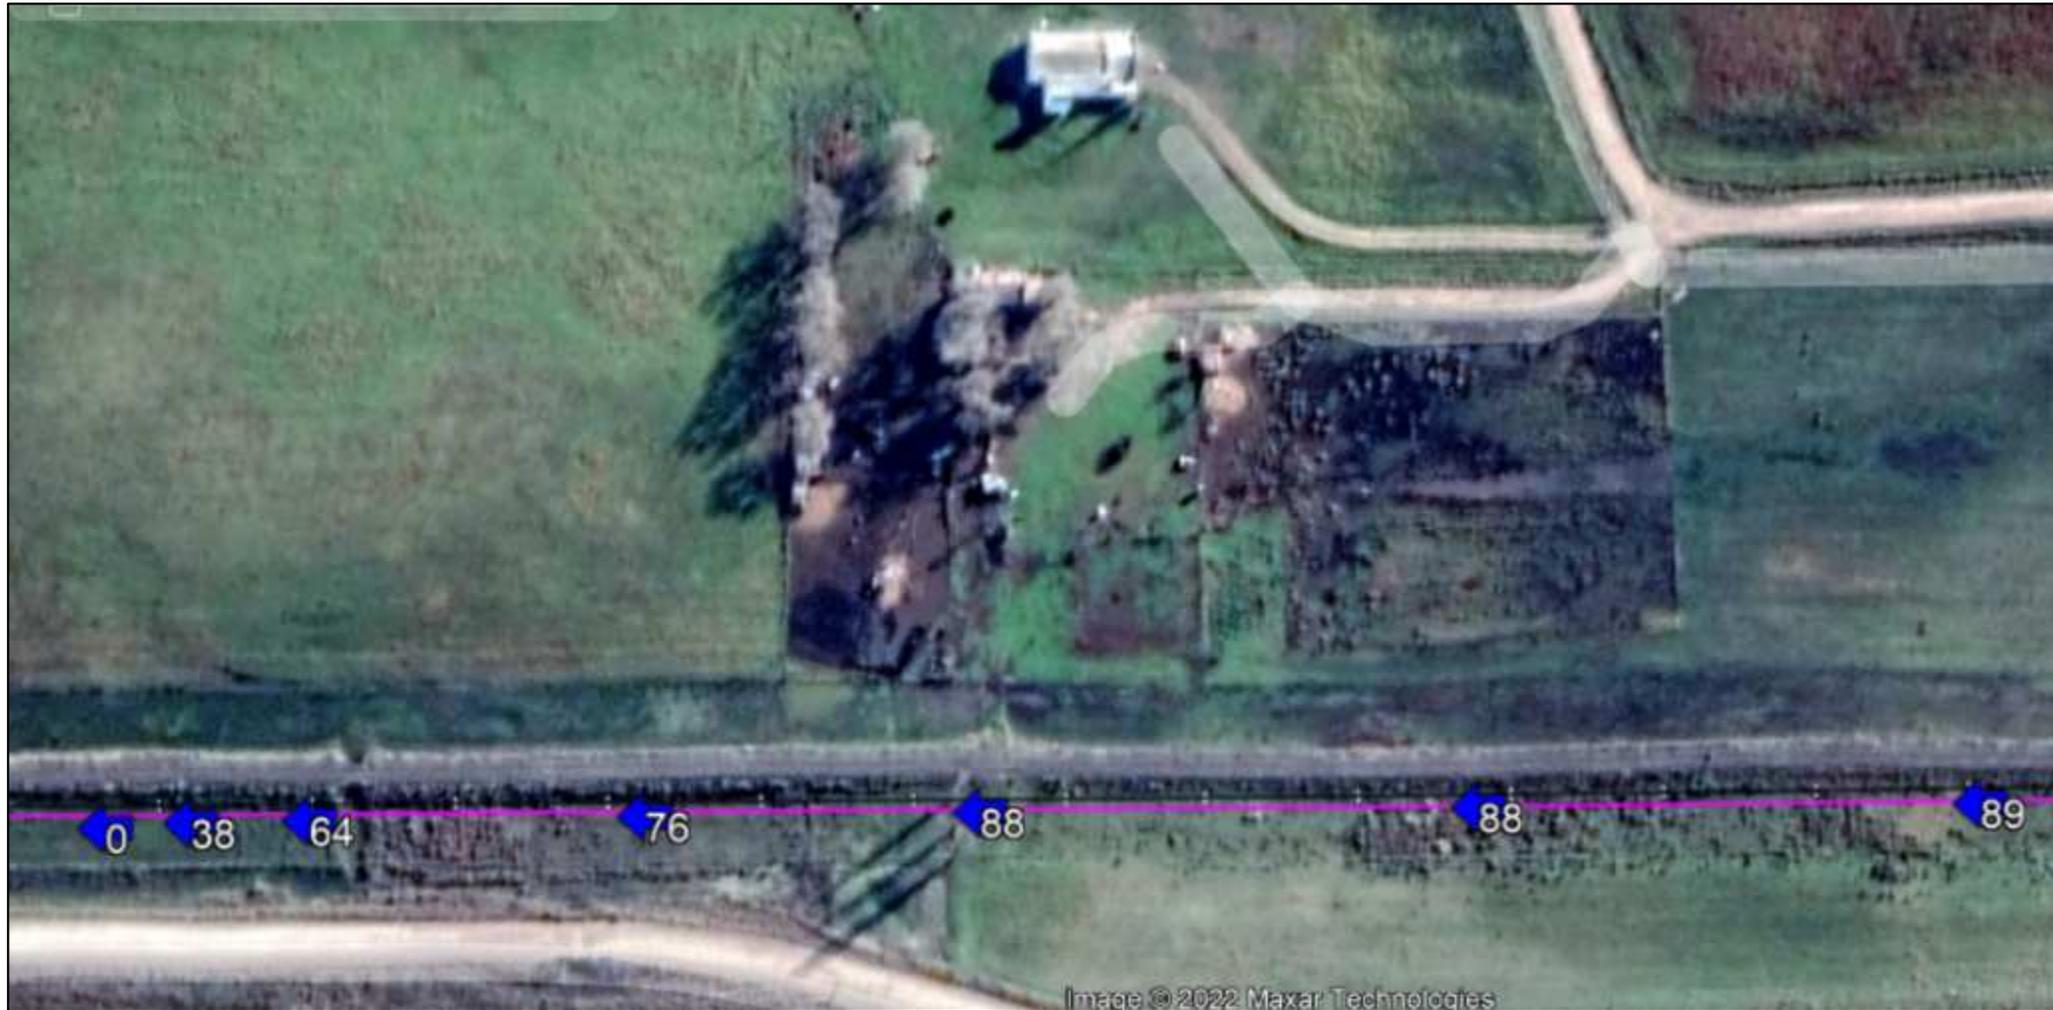
Locomotora – Posición y Velocidad- Zona Descarrilo

- El último punto con velocidad “similar a los registros anteriores” corresponde a aquél cuando la locomotora pasa, a 88 km/h (exceso sobre la máxima permitida de 80 km/h), por el sector donde se encuentran los “árboles” en la margen sur de la zona de vía (sector donde se encuentran los potenciales Puntos de Inicio de Descarrilo (“PID”), tal como se explica más adelante). Esto se encuentra a 175 metros de donde finalmente queda detenida la locomotora.

- 70 metros después del punto indicado en el ítem anterior, la velocidad de la Loc. era de 76 km/h.
- El siguiente punto registrado se encuentra a 65 metros del anterior, 12 metros después del inicio de la alcantarilla, donde la velocidad de la locomotora era de 64 km/h.

- Hasta este momento hay una disminución de la velocidad “gradual” (24 km/h en 135 metros y 6 segundos).
- El siguiente punto registrado se encuentra a 24 metros del punto anterior, con la locomotora circulando a 38 km/h.

- Finalmente, 18 metros después, la locomotora ya se encuentra totalmente detenida.
- En resumen, la velocidad de la formación varió desde 88 a 0 km/h en 175 metros y 16 segundos aproximadamente.

Los puntos representados por flechas indican el sentido de circulación y la velocidad en km/h de la locomotora en las respectivas posiciones, siendo éstos datos medidos y reportados cada tres segundos.

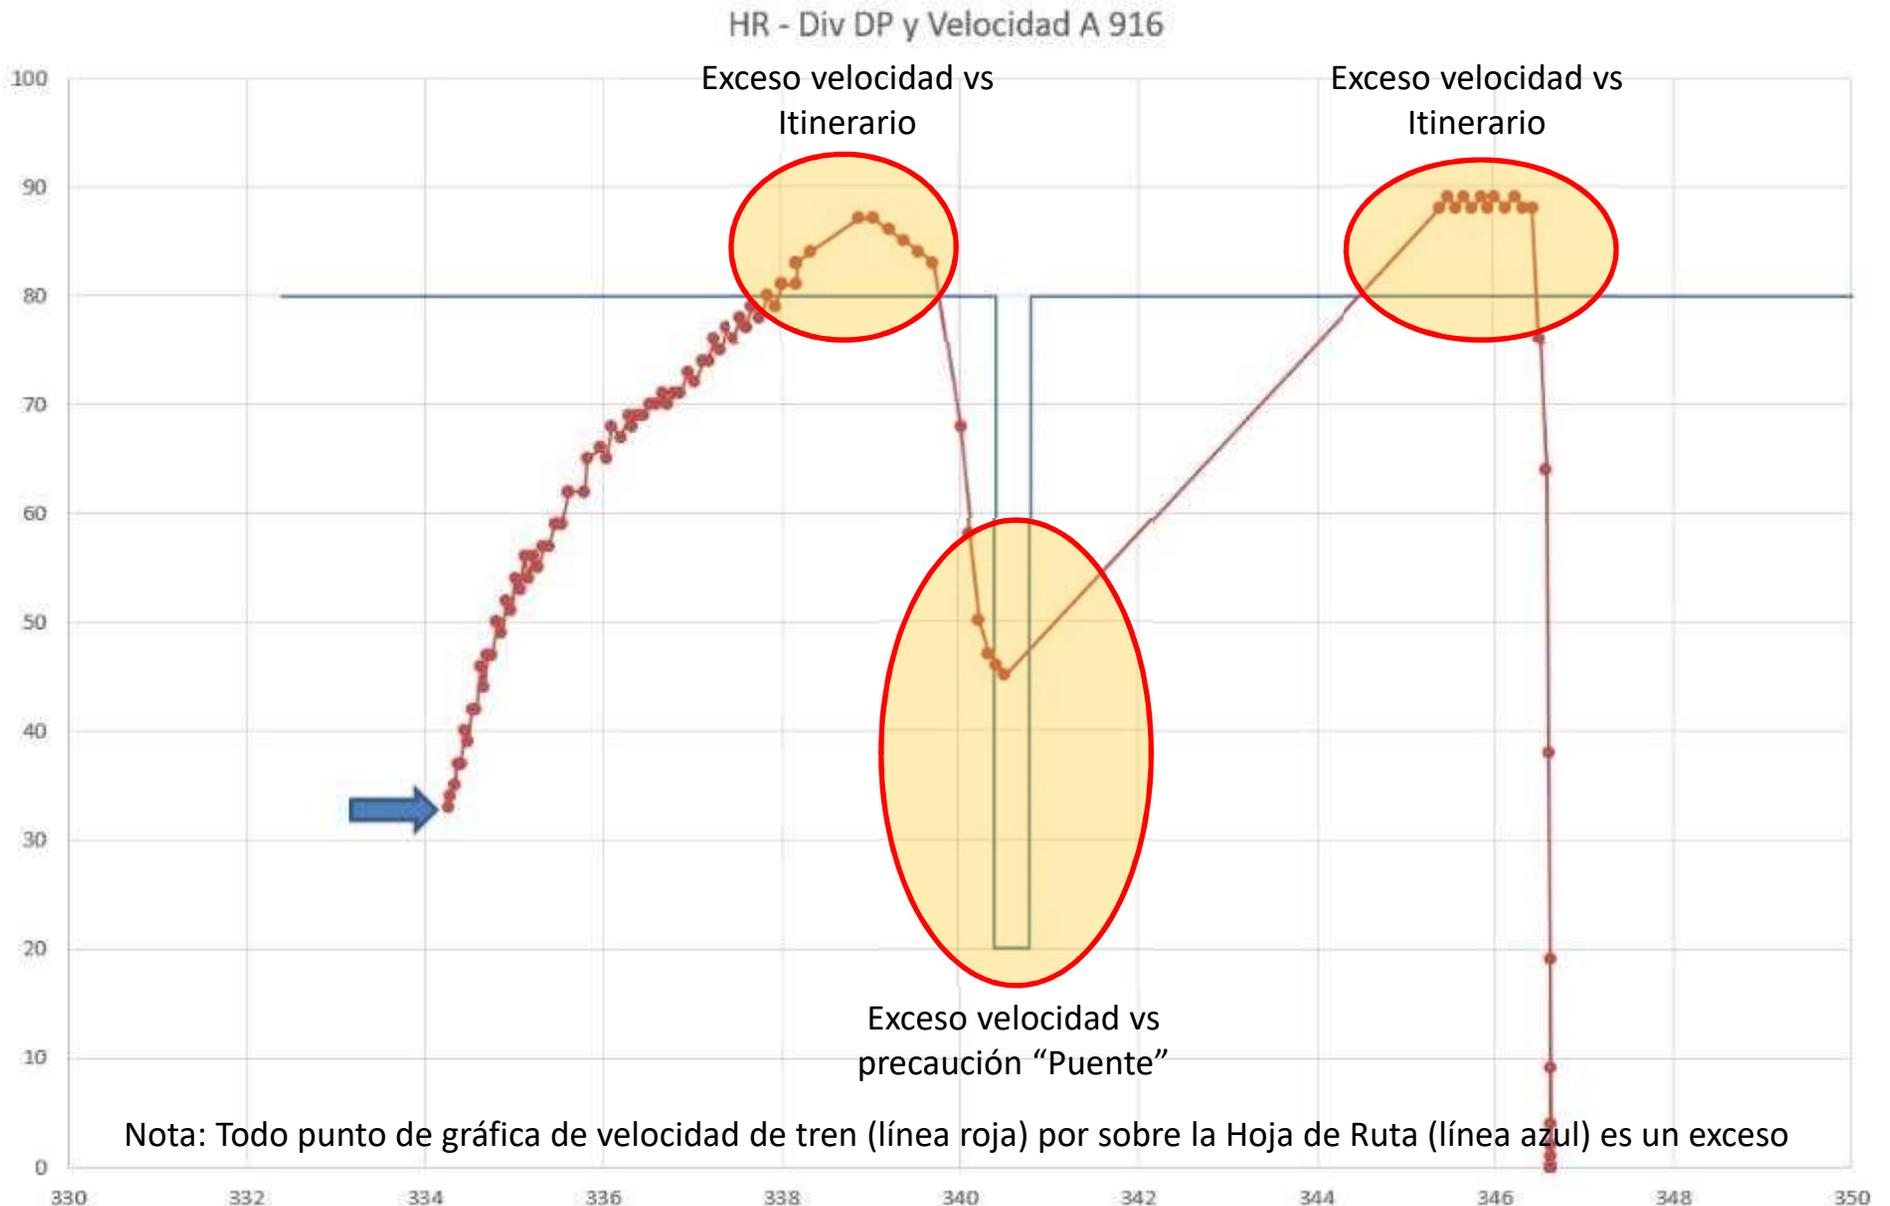
Hoja de Ruta, Posición & Velocidad (FEPSA)

- Para la circulación dentro de la Concesión FEPSA:
 - ✓ Analizando específicamente los últimos 12 km recorridos por la formación (11 minutos antes del descarrilo), el primer dato reportado de velocidad dentro de la concesión de FEPSA es de 33 km/h, resultando ser la velocidad más baja registrada a lo largo de todo el recorrido. A continuación va aumentando hasta alcanzar 87 km/h (6 minutos y 7.6 km aprox antes del descarrilo), excediendo la velocidad máxima de hoja de ruta (80km/h).

- ✓ Luego se percibe una disminución brusca de la velocidad, alcanzando los 45 km/h (5 minutos y 6 km antes del descarrilo aprox.). Dicha disminución de la velocidad pareciera corresponder a la aproximación al Puente del Arroyo Tapalqué, el cual cuenta con una precaución permanente de 20 km/h, la cual fue claramente excedida.

- ✓ El siguiente punto registrado, es a 45 segundos del descarrilo (1.1 km), manteniéndose una velocidad promedio hasta la ocurrencia del mismo de 88 km/h (máximo 89), siendo la velocidad de hoja de ruta de 80 km/h.

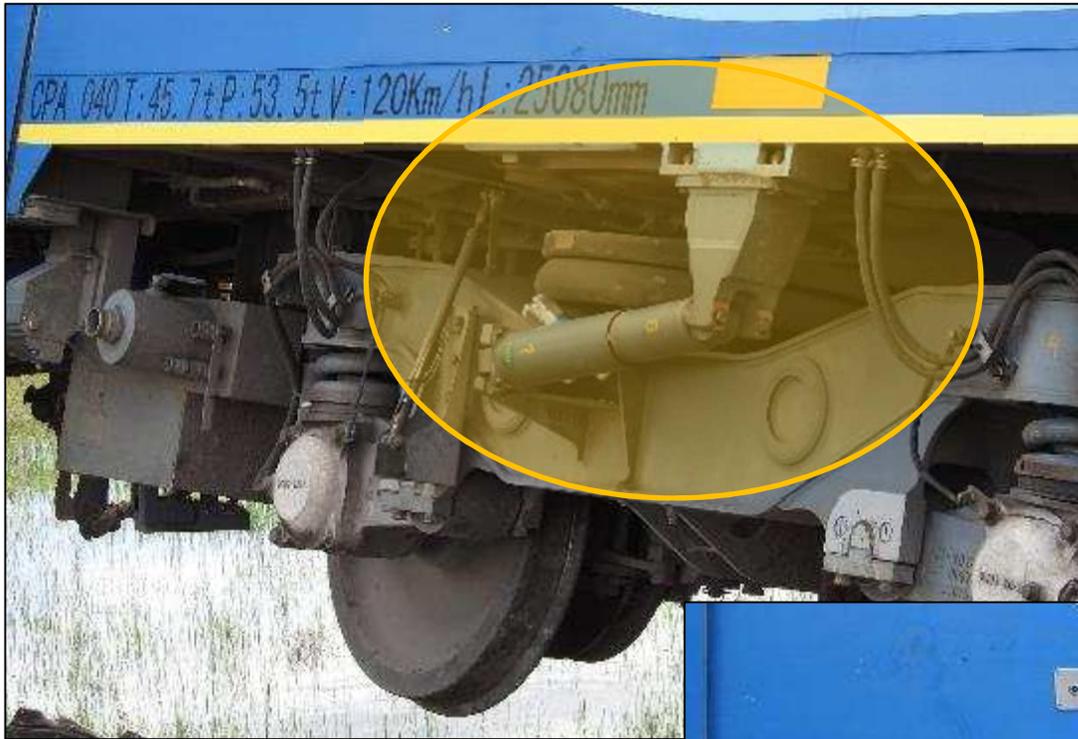
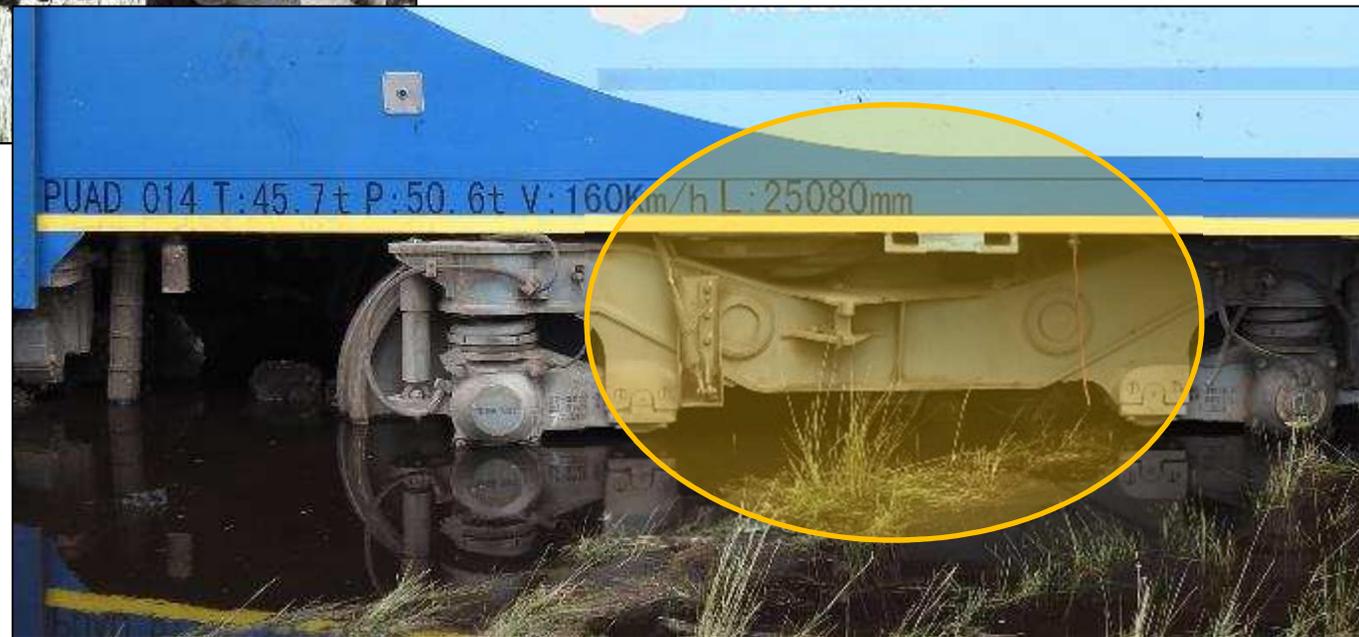
Amortiguadores laterales antilazo: presencia y ausencia

- ✓ Se distinguen coches, tanto en los encarrilados como en los descarrilados, que no cuentan con los amortiguadores laterales anti-lazo colocados, si existiendo la soportería para tal fin.

- ✓ Cada coche está preparado para montar 4 amortiguadores, 2 por bogie, 1 en cada lateral del mismo.
- ✓ Se identifican 5 coches que los tienen colocados completamente, y 7 coches que no tienen ninguno.

- ✓ El faltante de los amortiguadores (ya sea en aquellos coches con signos de haberlos tenido alguna vez o en aquellos que parecieran no haberlos tenido nunca) no es atribuible a roturas producidas en el descarrilamiento, pues existen vagones que no descarrilaron con igual faltante (3 coches).

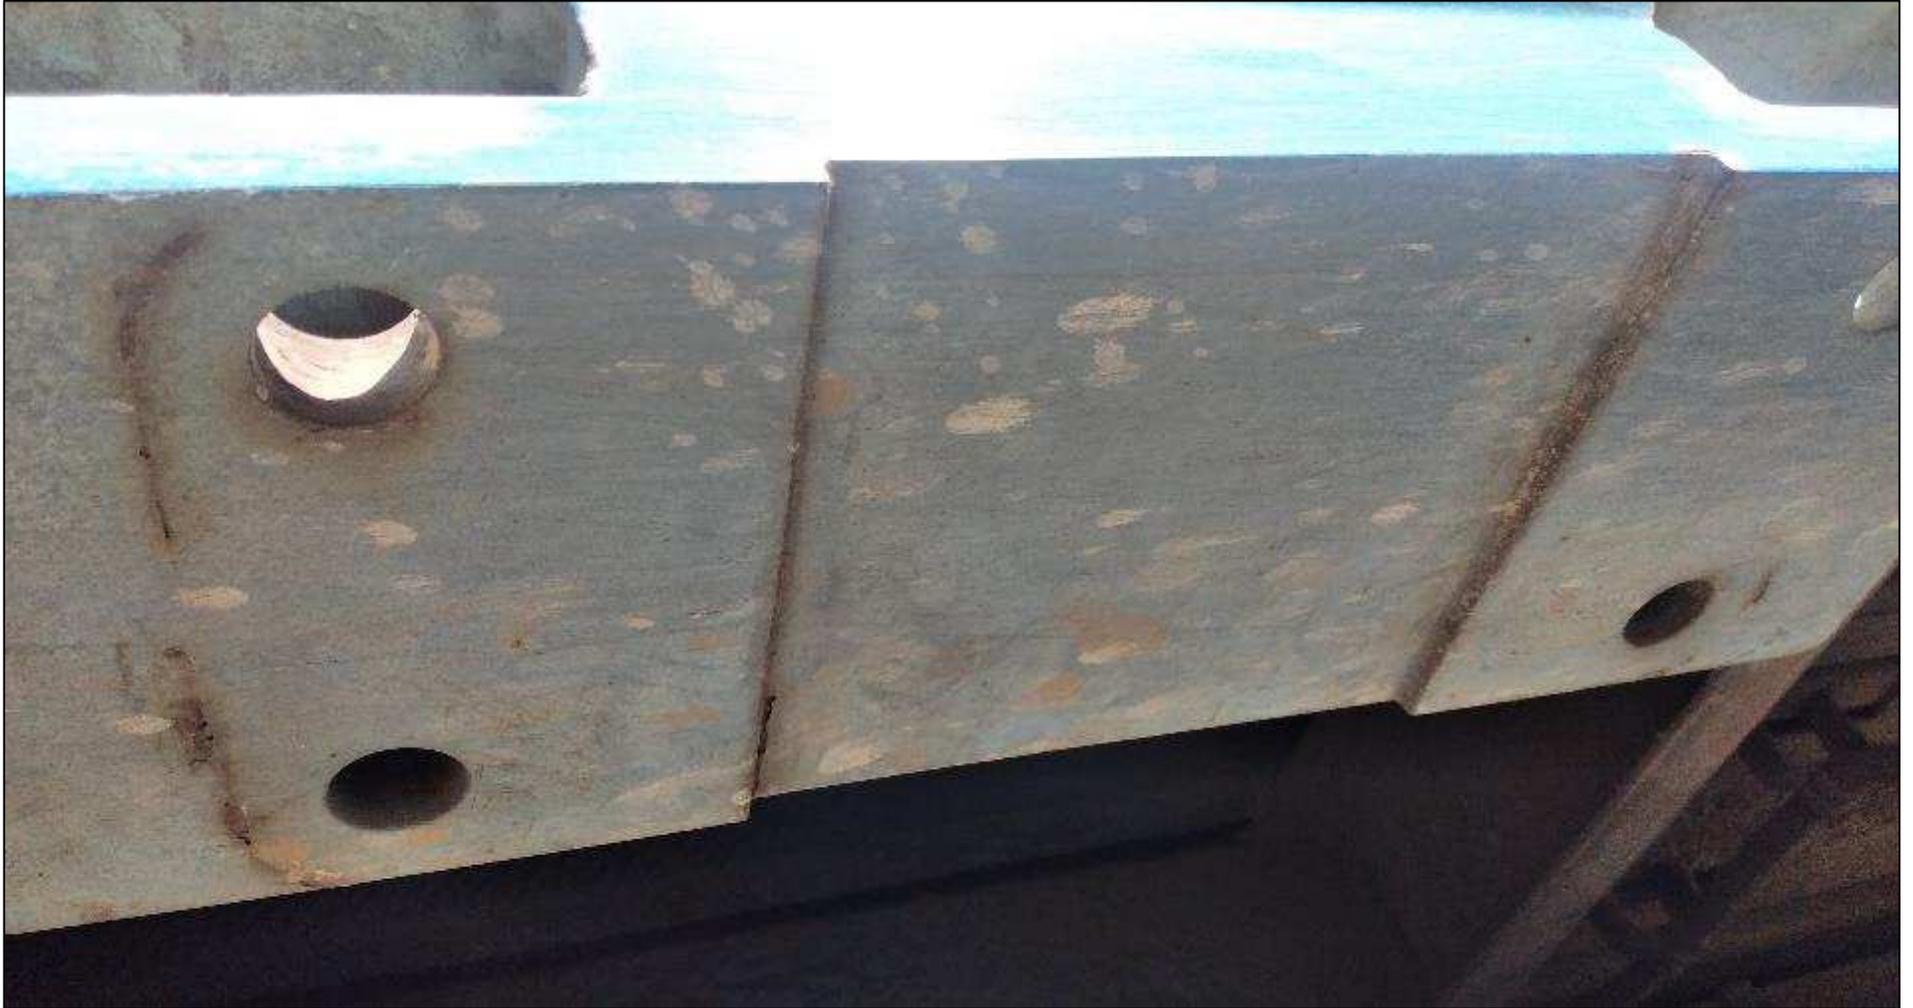
- ✓ En algunos vagones se encuentran evidencias que podrían sugerir que en el pasado los amortiguadores han estado colocados, pero actualmente no se encuentran en los vagones.

Bastidor Coche CDA004 – Evidencias de montaje previo de amortiguadores laterales antilazo

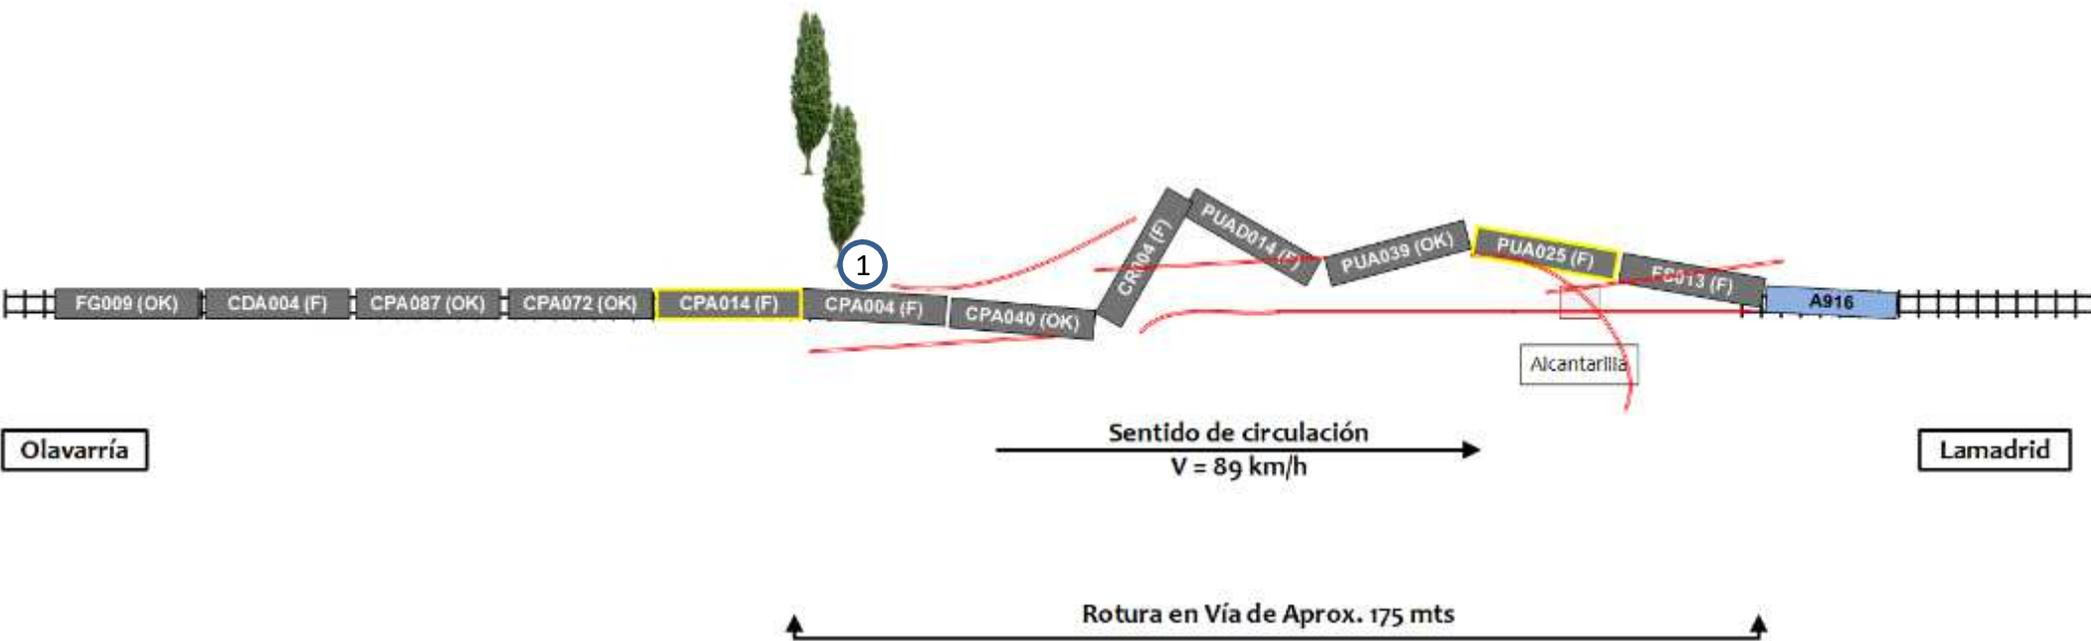
Croquis (con rieles)

- ✓ Los segmentos rojos representan los rieles en sus posiciones finales aproximadas.
- ✓ El "1" indica la ubicación probable del "PID" (Punto Inicio Descarrilo).

- ✓ Los segmentos rojos representan los rieles en sus posiciones finales aproximadas.
- ✓ El "1" indica la ubicación probable del "PID".
- ✓ Destacado en "amarillo PCA014"- Es el último vehículo descarrilado de la formación.
- ✓ Destacado en "amarillo PUA025" (coche volcado).
- ✓ Destacado en "azul" – A916 (Locomotora modelo GT 22).
- ✓ La leyenda "F" u "OK" indica si el respectivo coche tiene o no instalados los amortiguadores laterales "antilazo".

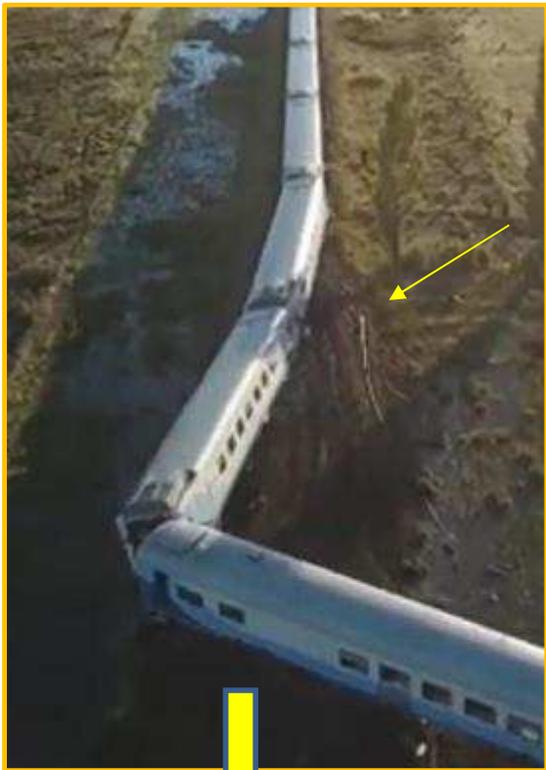
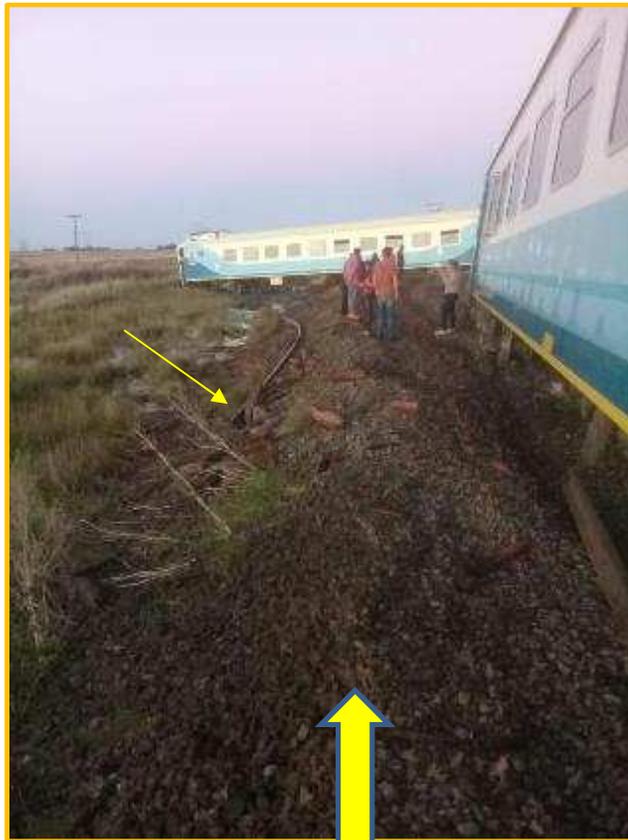
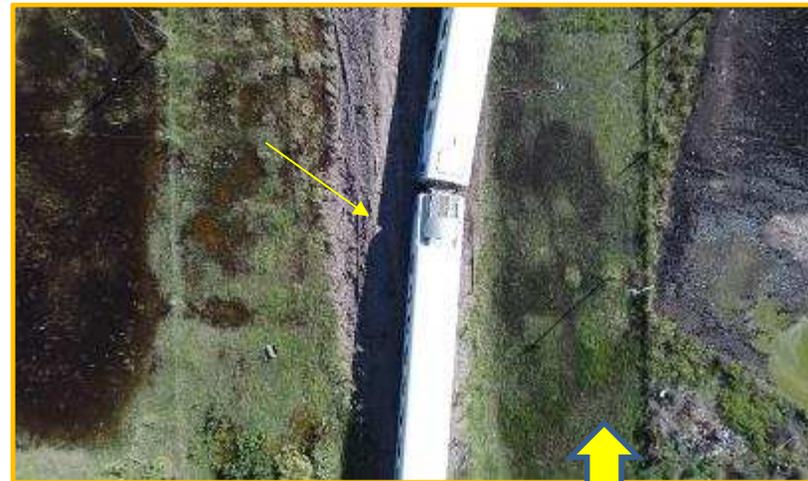
Marcas en “riel izquierdo” - Posición del mismo luego del evento

- a) Marcas en el riel lado izquierdo, de montado de al menos 2 pestañas de ruedas sobre la cabeza del riel y circulación diagonal por la cabeza del hongo.
- b) Posición relativa de los rieles con respecto a las ruedas de los coches PUA025 y FS013 (estarían entre los pares montados).
- c) No hay rieles que rodeen la formación descarrilada (ie, que estén “por fuera” de los vagones, esperable en casos de apertura)
- d) Exceso de velocidad.
- e) Falta de amortiguadores laterales “antilazo” en 7 de los 12 vagones de la formación incluyendo el PUA 025 y el FS 013.
- f) Golpes de coches en mampostería de lateral izquierdo de la alcantarilla.
- g) Falta de acceso a Registrador de evento y Testimonio del PdeC (para verificar posible frenada, etc) y su trayectoria en los segundos del descarrilo,

Las flechas indican la dirección de la formación (hacia Lamadrid)

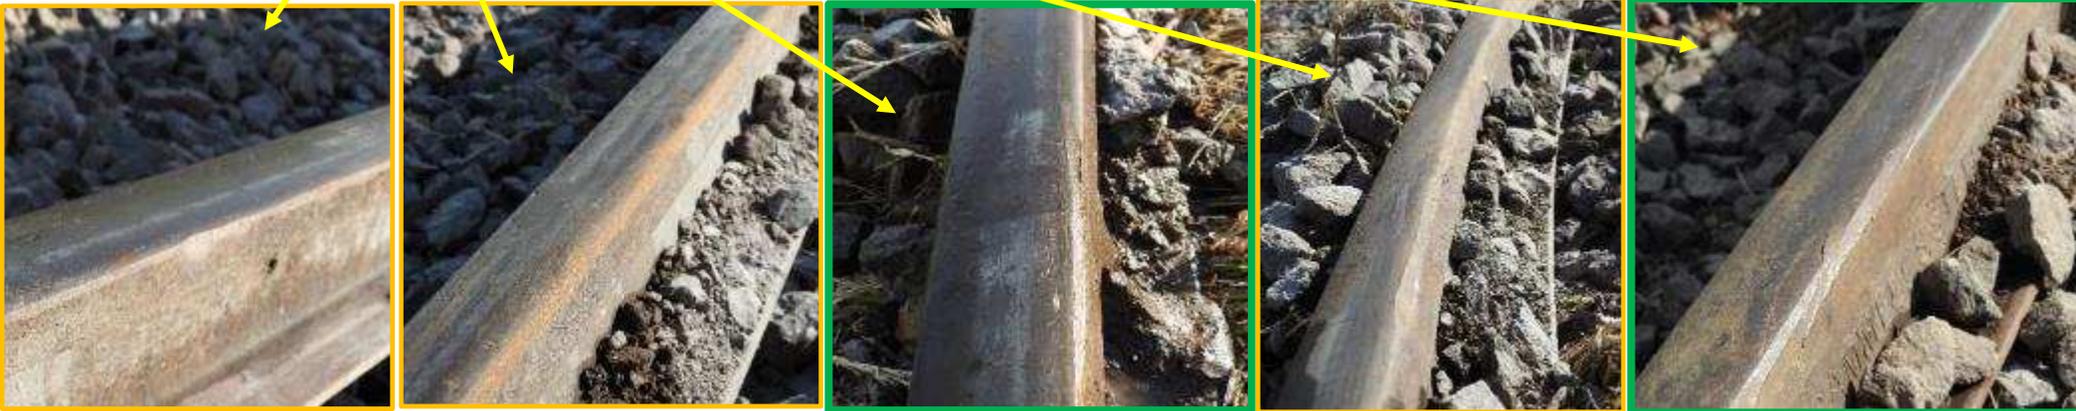
Punto "2" del Croquis. Junta de Rieles debajo de coche CPA004, unos 10 metros en avance luego de "árboles"

- 1) a 1 metro de punta de riel
- 2) a 4 mts de punta de riel
- 3) a 5,5 mts de punta de riel
- 4) a 6 mts de punta de riel

Marcas en "riel izquierdo" – Fotos enmarcadas en verde serían compatibles con pestañas de ruedas que se han montado el riel hacia la izquierda y que caen del otro lado del mismo.

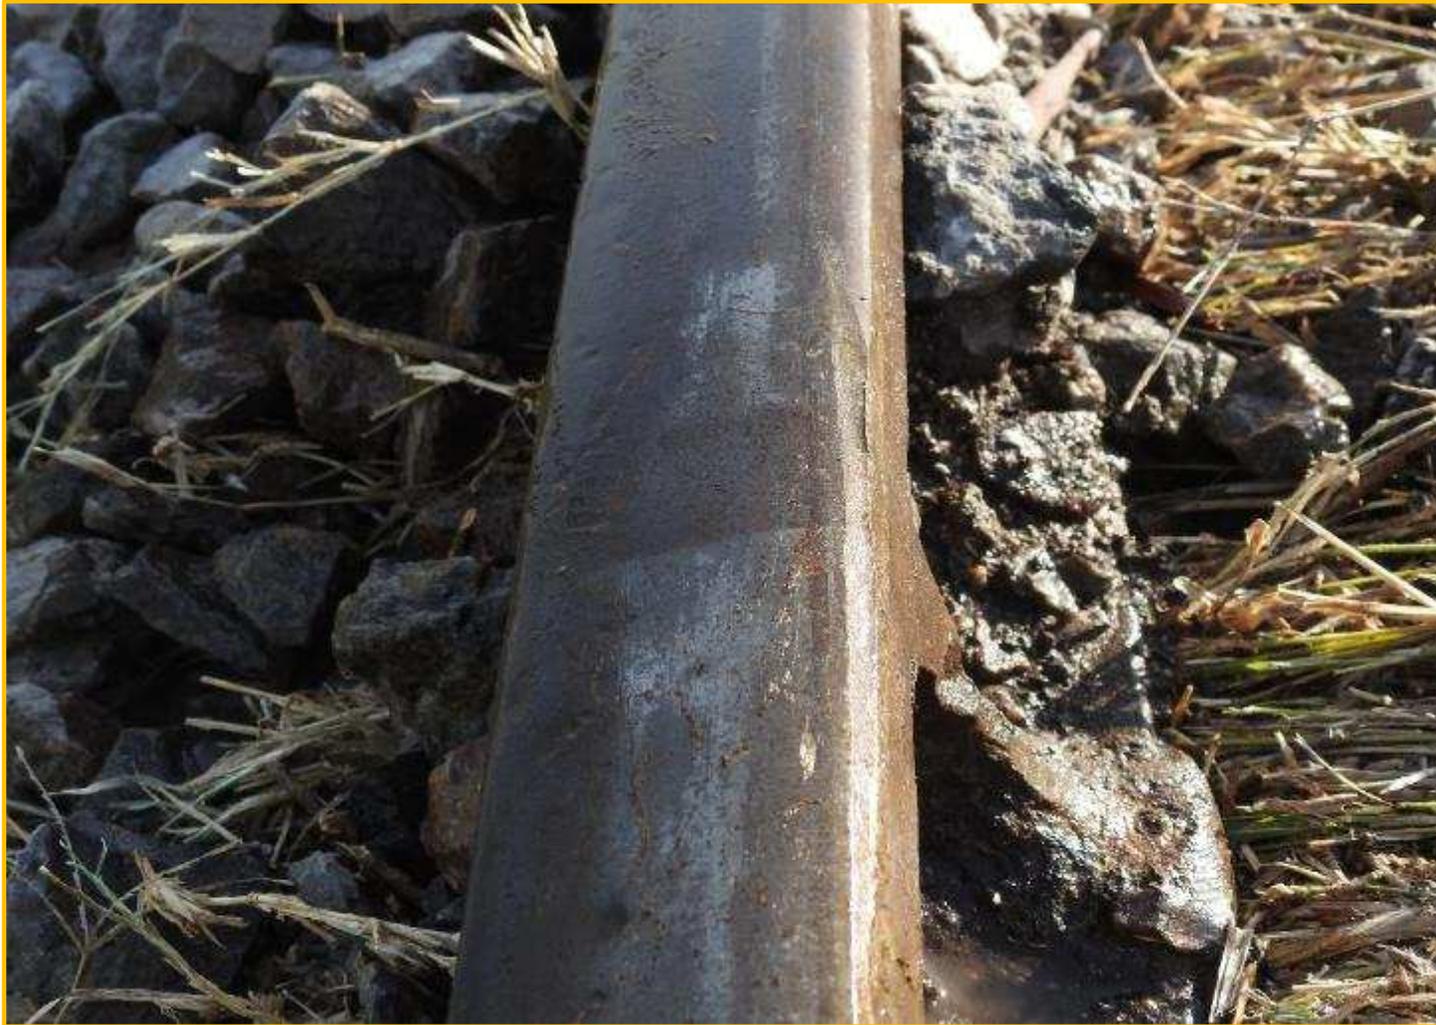
Punto N° 2 Marcas “riel izquierdo” – posible montada de una primer rueda.

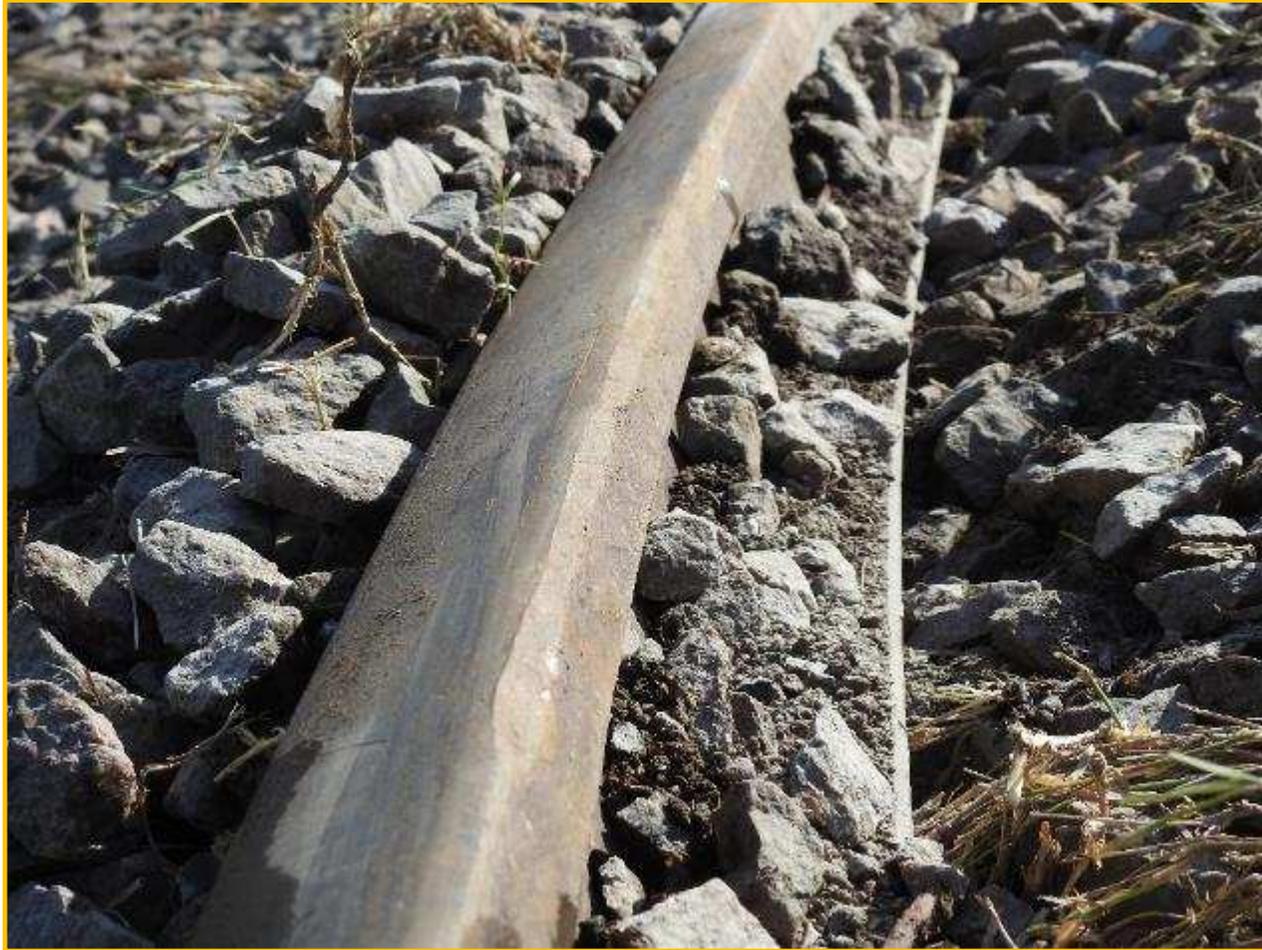
Punto N°3 Marcas presión entre la primera y segunda marca de posibles ascensos de pestañas sobre el riel

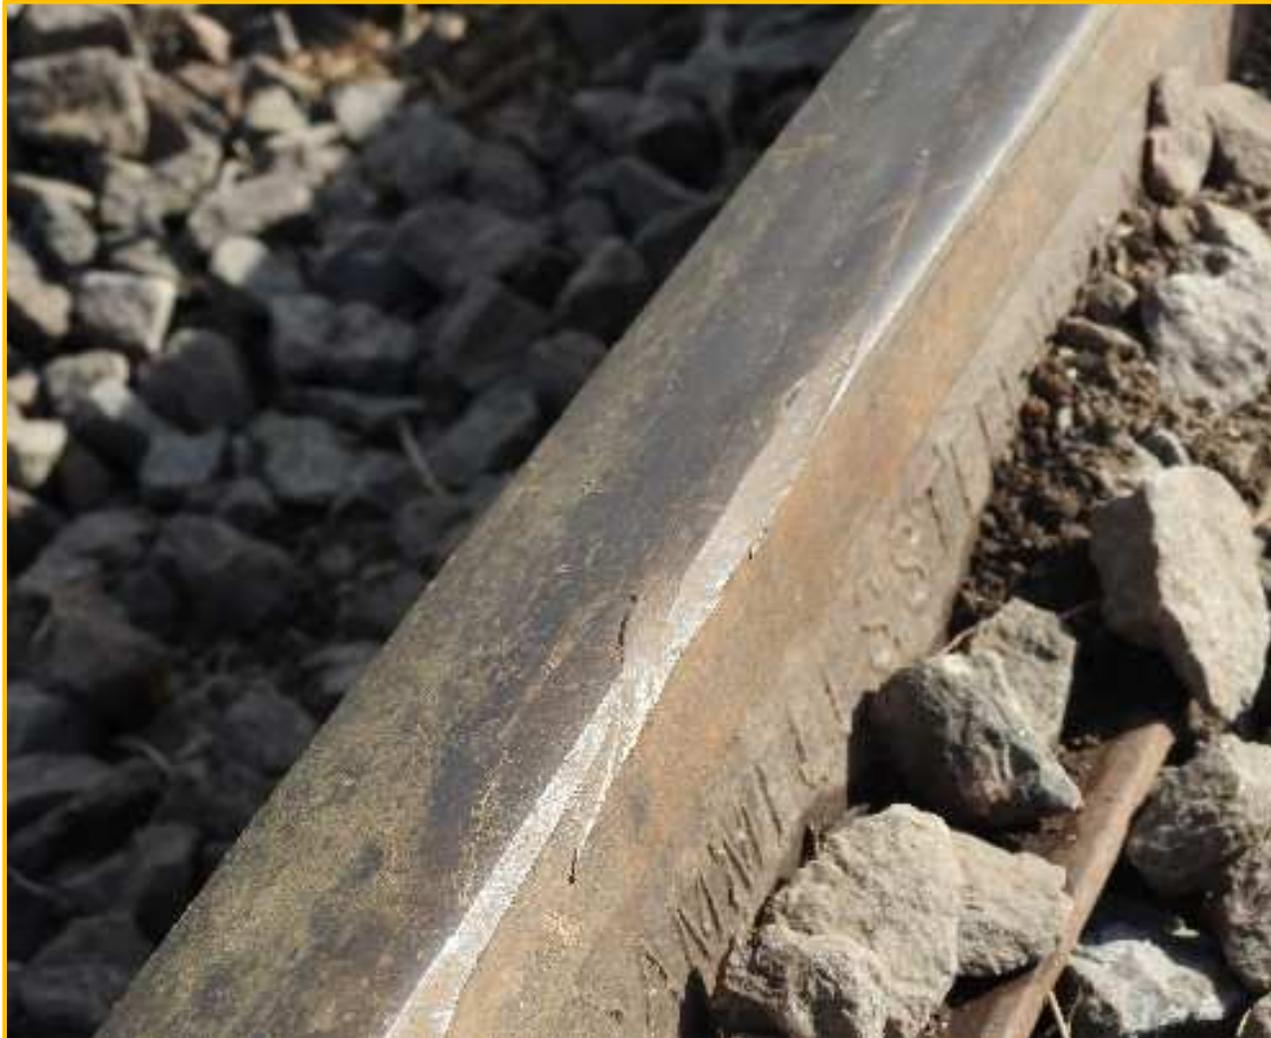
Punto N°4 Marcas “riel izquierdo” – posible montada de una segunda rueda.

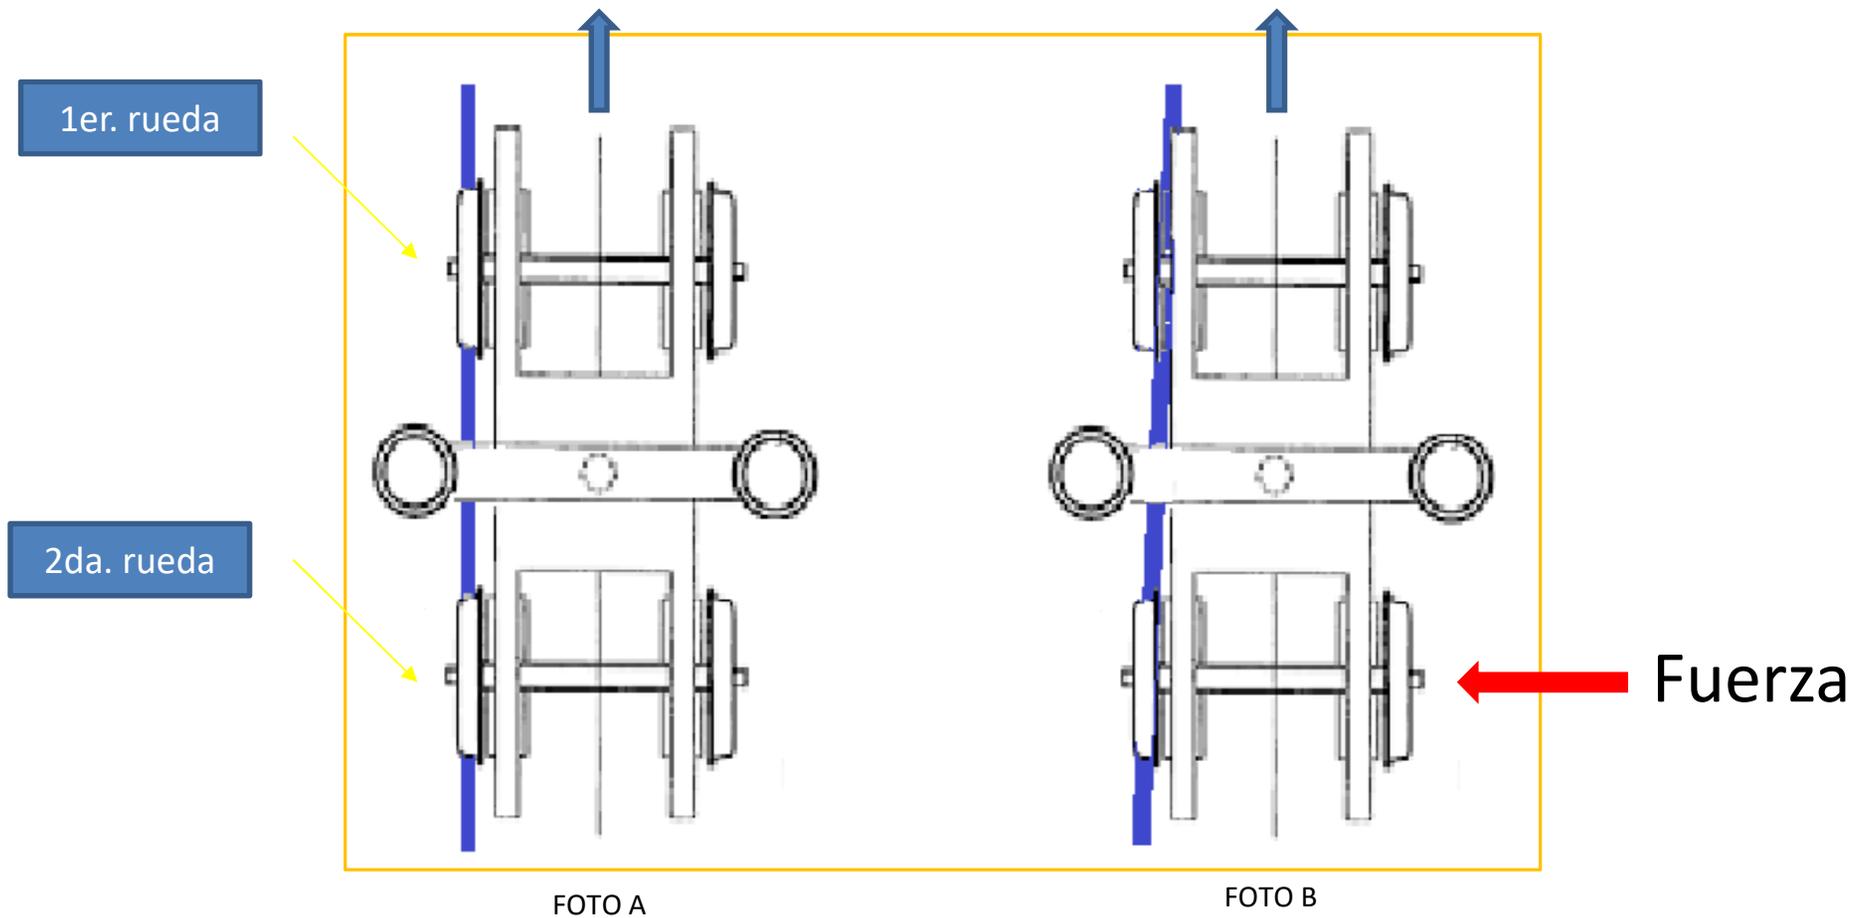
Explicación de las marcas del Riel Izquierdo

Analizando las marcas encontradas en las proximidades del lado “norte” de dicho riel (punto 1 -Ver Croquis con rieles) se explica el mecanismo que probablemente le dio origen a las mismas. Para ello antes se debe observar las fotos A y B del slide anterior donde:

- ✓ En la foto A se representa un bogie de un tren de pasajeros con suspensión neumática (similar a los presentes en el evento) visto desde arriba y con su riel izquierdo representado en color azul, en la posición esperable. (bogie encarrilado).
- ✓ En la foto B se representa el mismo bogie pero con una rueda (delantera izquierda) que ya montó el riel izquierdo y pasó por encima del mismo a medida que el vehículo avanza (bogie descarrilado).

Explicación: A medida que avanzó la formación hacia Lamadrid y por algún motivo y en las cercanías del punto 1 (Ver- Croquis con Rieles), una primer rueda izquierda del bogie probablemente del coche PUA025, montó el riel izquierdo dejando una huella, luego debido a la fuerza lateral que esto generó (bogie en “falsa escuadra”), la segunda rueda es la que puede haber provocado la marca de “arrancón” de viruta en el riel, como primer intento de querer montar el riel, hasta que luego finalmente lo logró, dejando entonces la segunda marca, distante de la primera aproximadamente 2 mts.

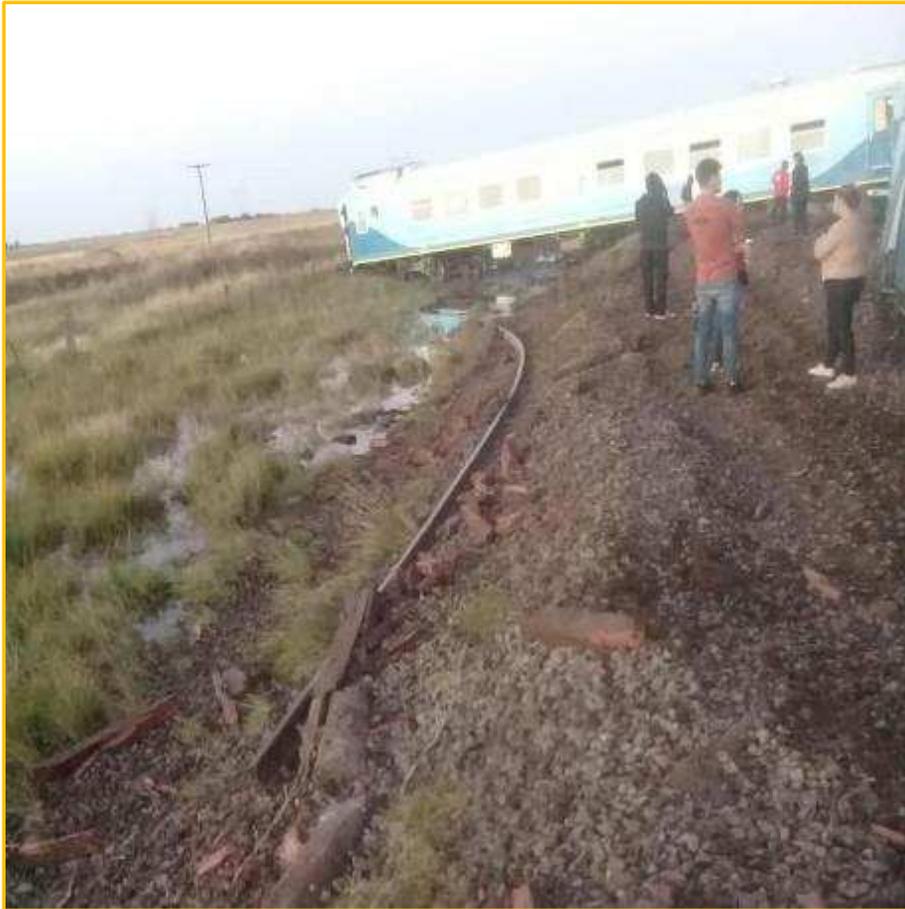
FOTO A

Observando la posición en que quedó el riel izquierdo luego del descarrilamiento (Foto A y Foto B del Slide anterior) surge que:

- El riel presenta una curvatura hacia la izquierda en sentido de marcha del tren.
- La posición final de su extremo lado Lamadrid sugiere estar delante del primer bogie del coche CRA004, luego del descarrilo. (la Foto B muestra la proyección del mismo ya que en realidad este riel quedo enterrado / sumergido luego del descarrilo).
- El riel presenta su junta lado Olavarría, con bulones de las eclisas cuyo mecanismo de rotura parecería ser compatible con un esfuerzo de tracción (Ver foto Slide siguiente)
- El riel presenta marcas particulares sobre su flanco interno y cara superior del hongo en las cercanías de su extremo lado Olavarría (ver – “Análisis de marcas - riel izquierdo”).

- ✓ Por un lado existió una fuerza lateral que desplazó al riel hacia la izquierda, la cual fue generada muy probablemente por el coche CRA004 cuando se produjo su giro intempestivo hacia su lado izquierdo (disipación de energía al frenarse la cabeza de la formación).

- ✓ Por otro lado, para que esta deformación se produzca, es necesario que el mismo riel deba estar sujeto/fijado desde su extremo lado Olavarría (cercano al PID), caso contrario no sería posible explicar tal torcedura. Lo cual muestra que la vía estaba muy bien fijada para soportar dichos esfuerzos.

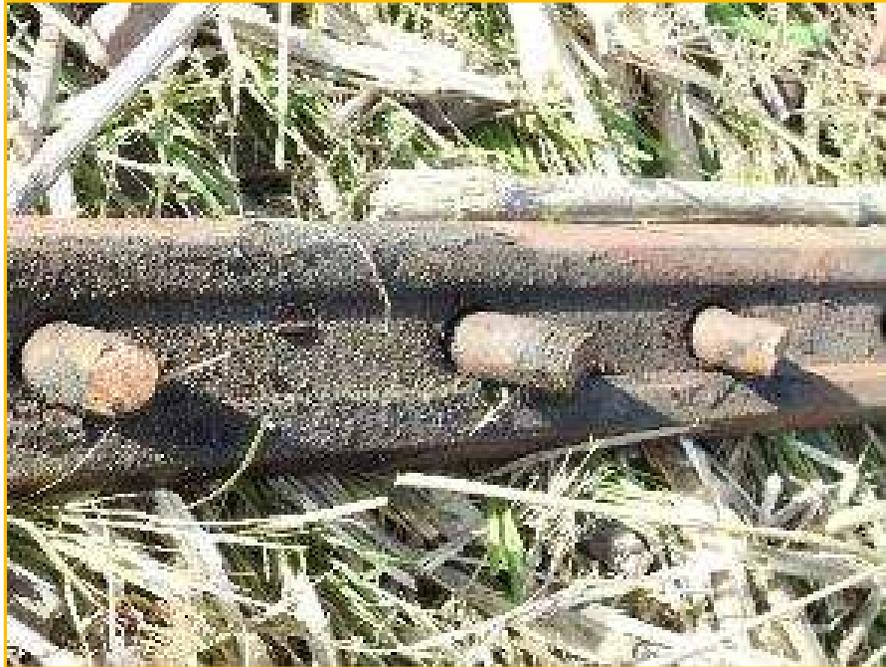
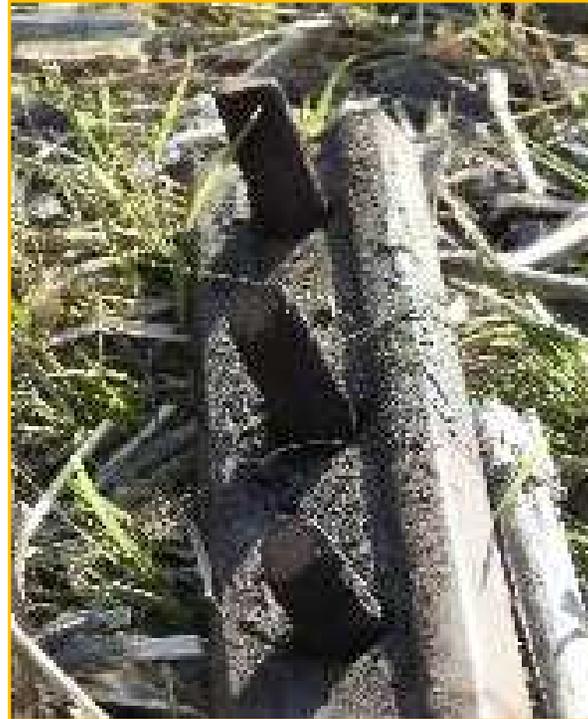
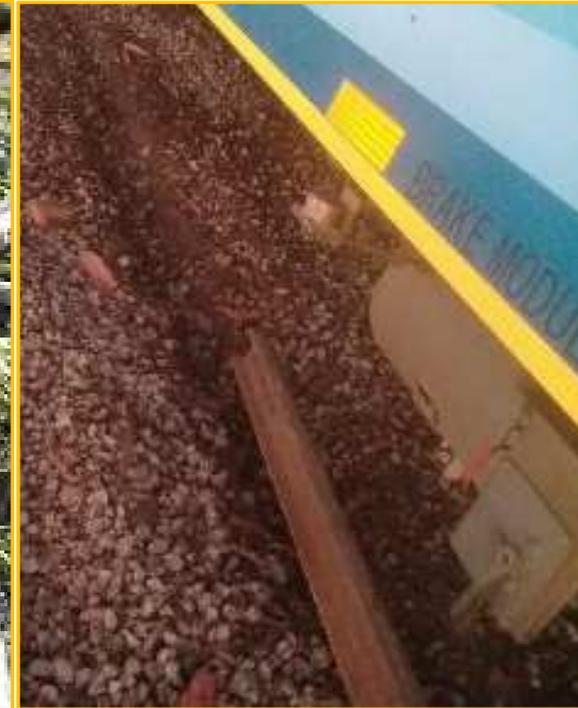
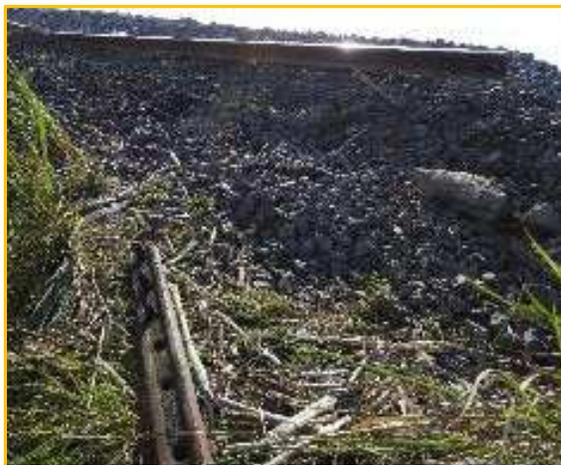
Eclisa externa del riel izquierdo analizado, ubicada debajo del coche CPA004 luego del evento.
