Descarrilo

División DP km. 346.400
entre Olavarría y Pourtalé

Tren S.O.F.S.E. N°333

08/03/2022

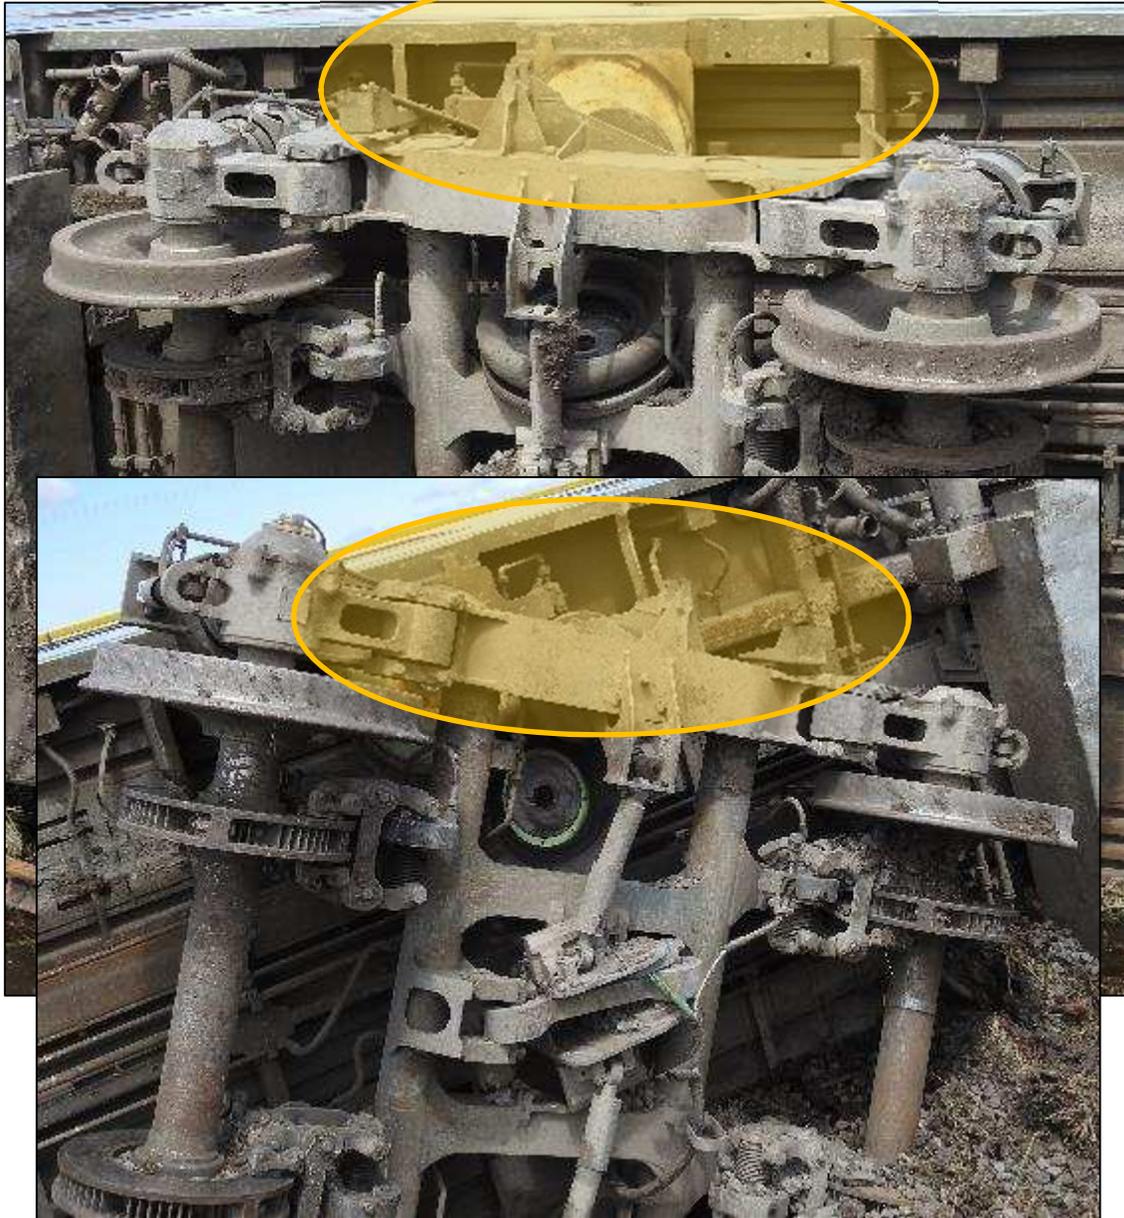
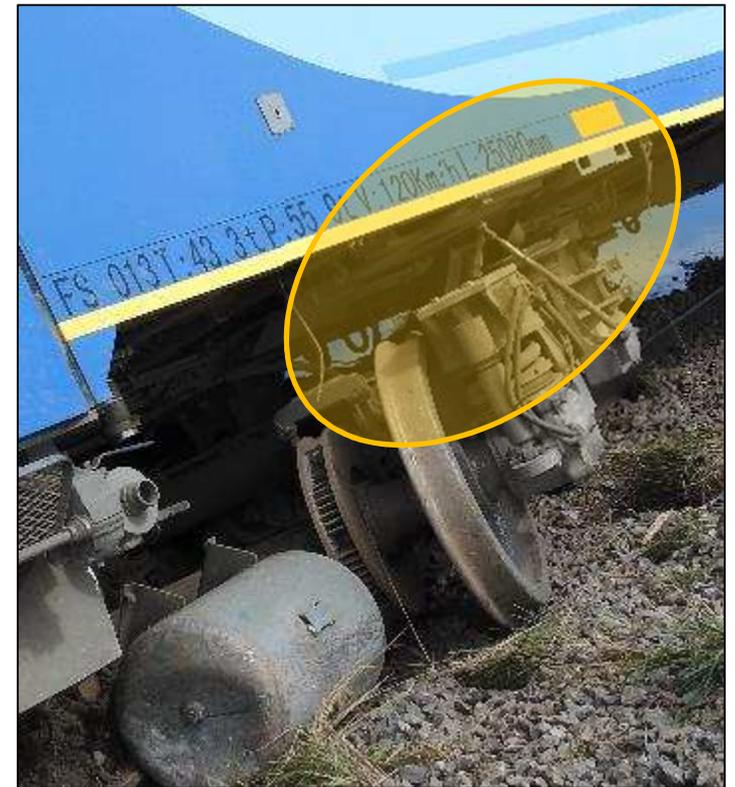
Amortiguadores laterales anti-lazo: ausencia en coches FS013 y PUA025

- La falta de los amortiguadores antilazo en algunos coches de la formación (en particular el PUA025 y el FS013) podrían limitar la capacidad de sus bogies de compensar/amortiguar el movimiento de lazo. Adicionalmente, la literatura consultada sobre dichos amortiguadores indica que la falta/falla de estos amortiguadores sería un factor con capacidad para provocar un descarrilamiento de esta naturaleza. Claramente este tipo de bogies moderno requiere de esos amortiguadores.
