INFORME SEMANAL DE TAREAS

SEMANA DEL 20 al 26 de ENERO

DIRECCIÓN DE
OBRAS RURALES

OLAVARRÍA
MUNICIPIO

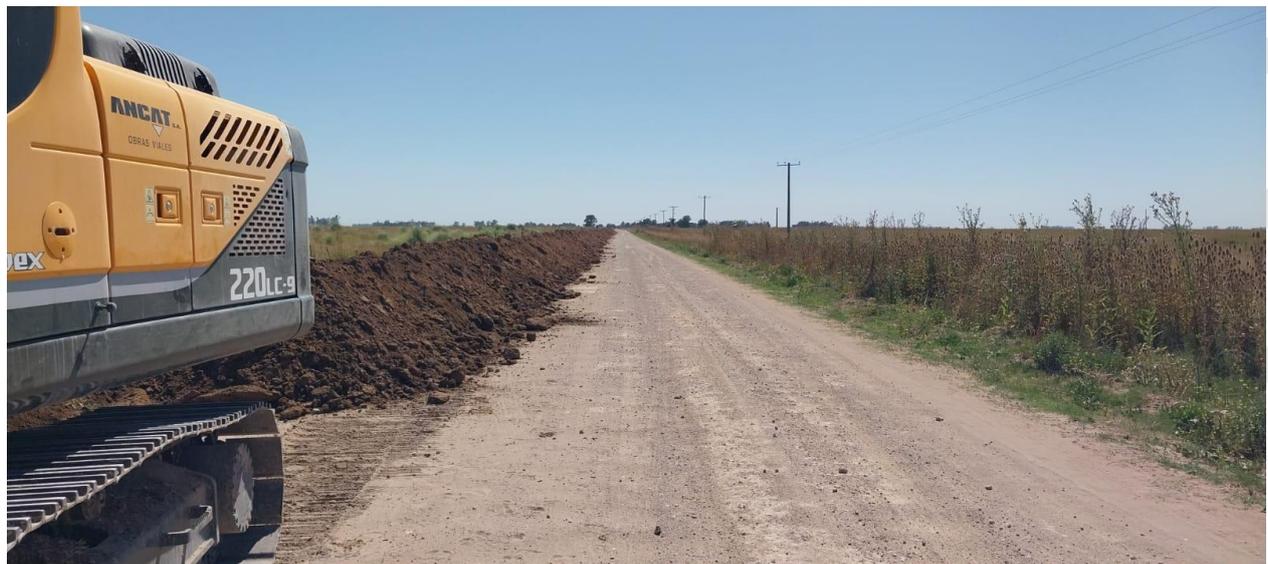
MOTONIVELADORA 2: Esta semana se terminaron las tareas en el camino 78-2-64 a (Camino de Urdampilleta). Se trasladaron al lugar tubos para reparar alcantarillas dañadas, las cuales serán materializadas la semana próxima, y material de aporte para garantizar estabilidad en las tapadas. Además, se realizaron tareas de reconfirmado en el camino 078-15 (Recalde – Paula). Actualmente el equipo se trasladó al camino 78-2-58 (Modarelli) donde se iniciaron tareas de alteo y conformado de cunetas. Dependiendo de las precipitaciones previstas se ira avanzando en la zona conforme al cronograma. Se espera poder intervenir los entoscados de la zona, tanto Recalde – Iturregui como Recalde – Mápis.

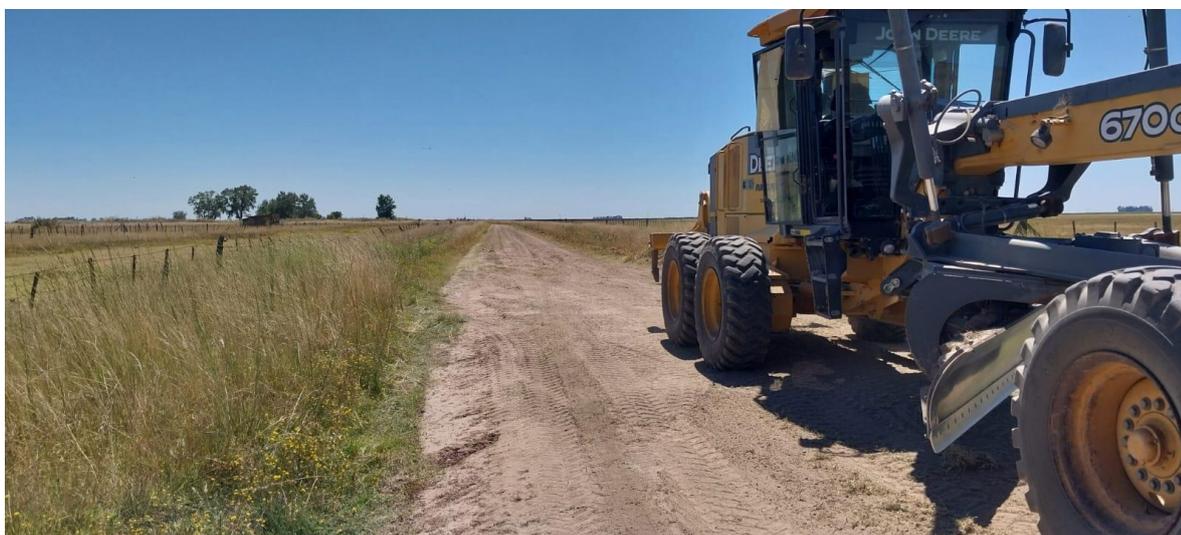
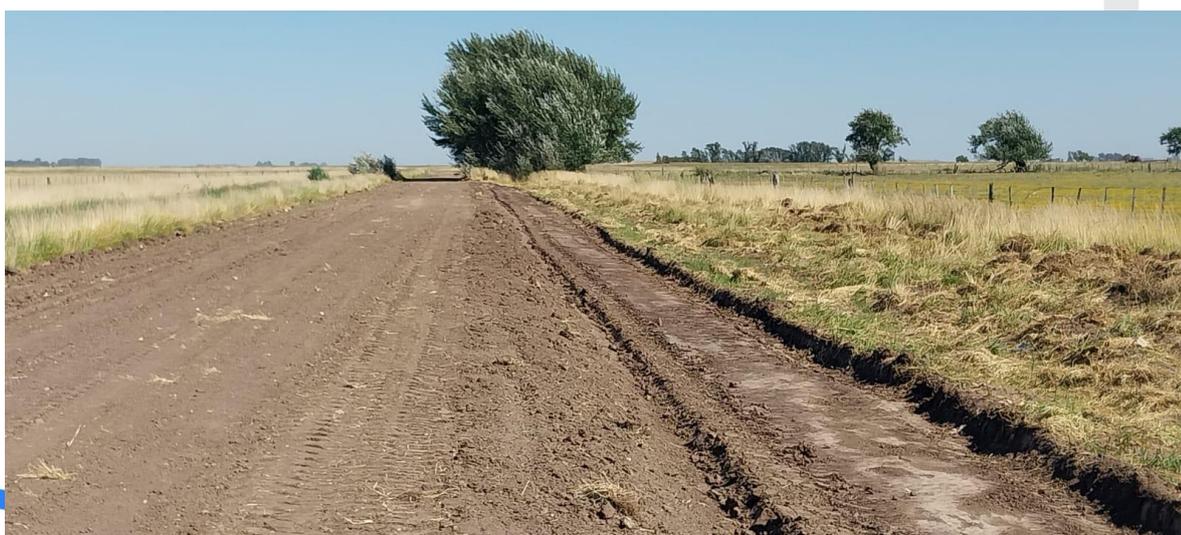
OBRA BLANCA GRANDE – RECALDE:

Esta semana se sumó una batea al equipo de trabajo, la cual apporto material en los lugares donde no había extracción lateral, y además se realizó un bacheo en algunos puntos críticos de ese camino, puntualmente entre Blanca Grande y la Ruta Nacional 226. Además, desde la delegación de Espigas, con su propio camión se trasladó tosca para recubrir algunas partes del camino 078-13 (Acceso a Espigas)

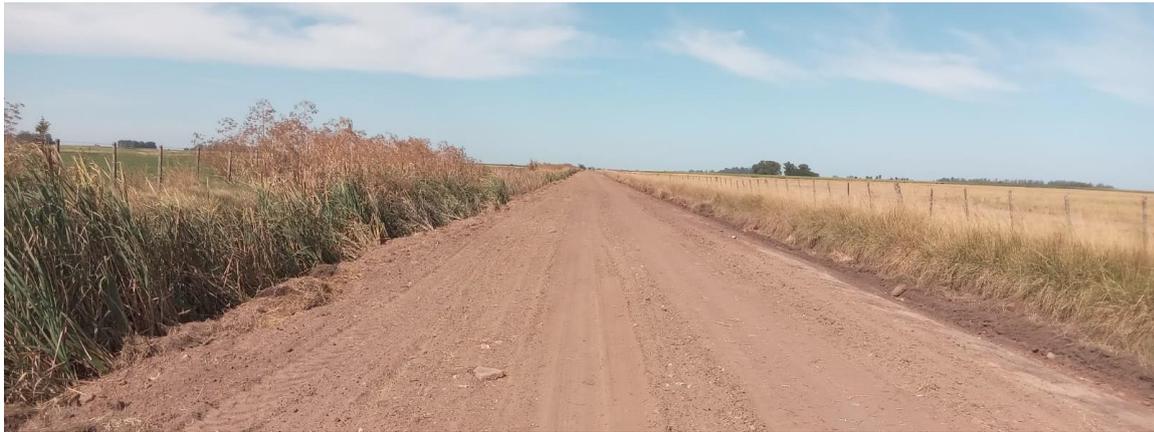
MOTONIVELADORA 2: Se concluyó la intervención del camino 78-2-10a (al otro lado del parque eólico.) Allí se realizaron tareas de alteo y conformado de cunetas, en la primera recta de la traza. Se espera poder ir avanzando, y en la medida que se produzcan las precipitaciones, intercalar trabajos de alteo con reconformado de entoscados. El día jueves 23/01 se iniciaron tareas de regado y reconformado de un tramo del camino 78-1-11 (Ruta 226 vieja) A la altura de la loma del km 319. Allí se logró recuperar la transitabilidad, y se espera hoy viernes aportar material estabilizado para seguir mejorando las condiciones en el lugar, ya que la extrema sequía que venimos atravesando genera una inestabilidad de la traza, producto de las características propias de ese material. Además, con tanto polvo suspendido en el aire producto del tránsito, se generaba una situación de peligro para los conductores.

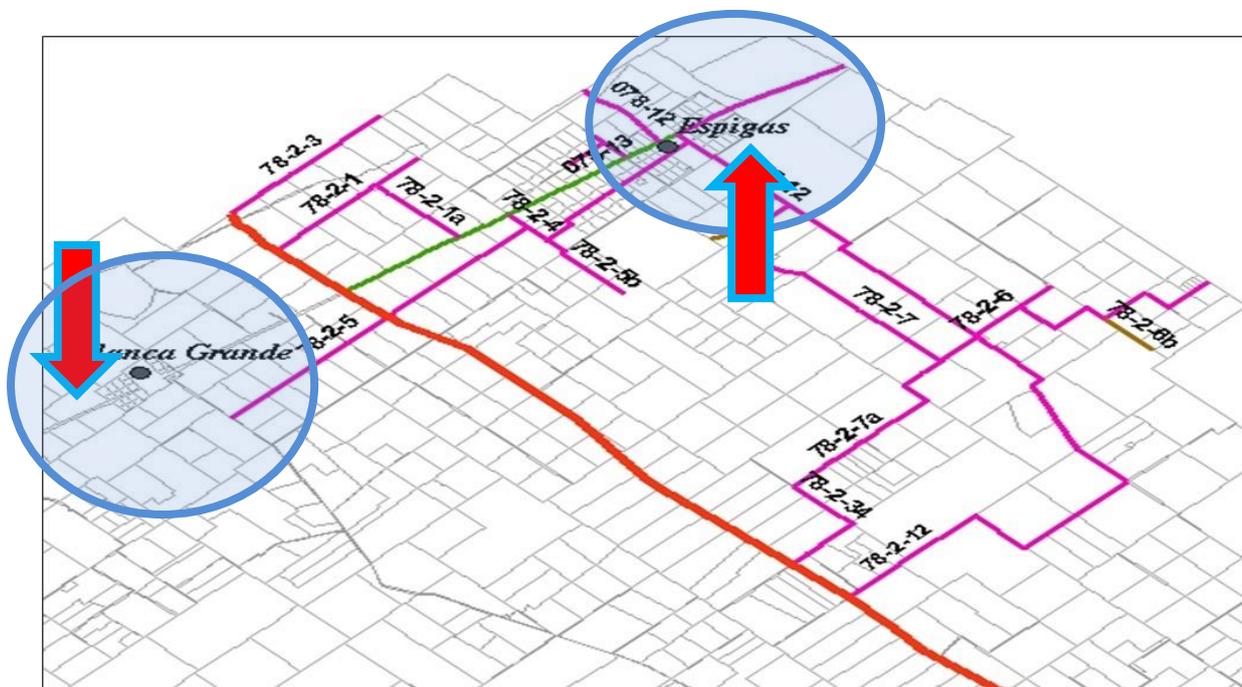
MOTONIVELADORA 1: Este equipo continuo con las tareas en la obra de reentoscado del camino 078-13 (Blanca Grande – Recalde). Dicha obra se detalló en este informe y se espera que continúe hasta la semana próxima. Además, se realizaron tareas de reconformado y limpieza de cunetas en el camino 078-12 (Espigas – Arroyo las flores). Hoy viernes se intervino el camino 078-13 (Acceso a Espigas) aprovechando las precipitaciones de la zona.

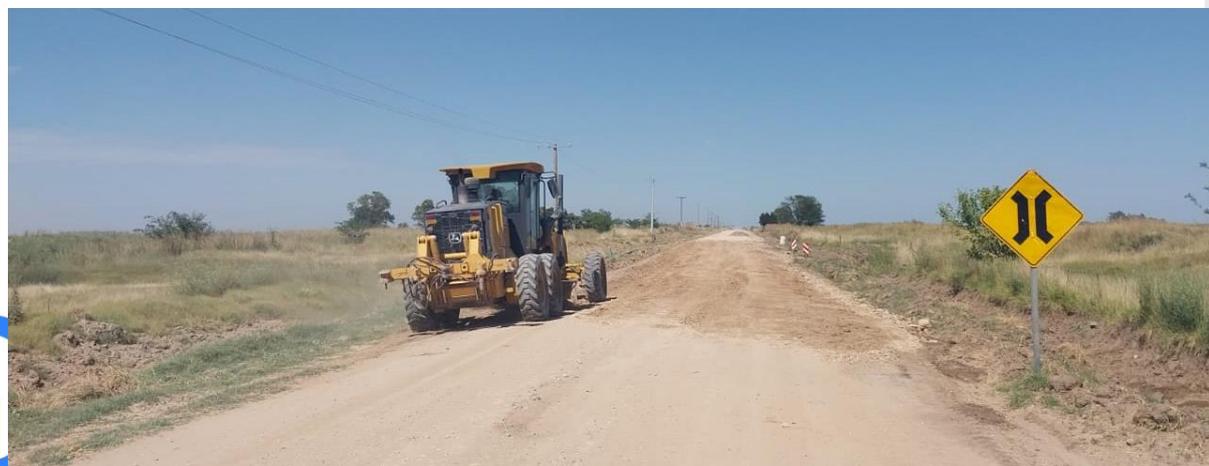
MOTONIVELADORA 2: continúan las tareas de alteo previstas para el camino 78-2-163 (Desvío Colonia Hinojo). En el mismo se está realizando la conformación de cunetas, para lograr dar mayor altura a la calzada. Es de destacar que en la zona se encuentra la escuela N° 29, la cual es bastante concurrida, y se habían detectado problemas de transitabilidad en algunos periodos con abundantes precipitaciones. Además, se le aporto material estabilizado en algunos sectores donde se dificultaba la transitabilidad.

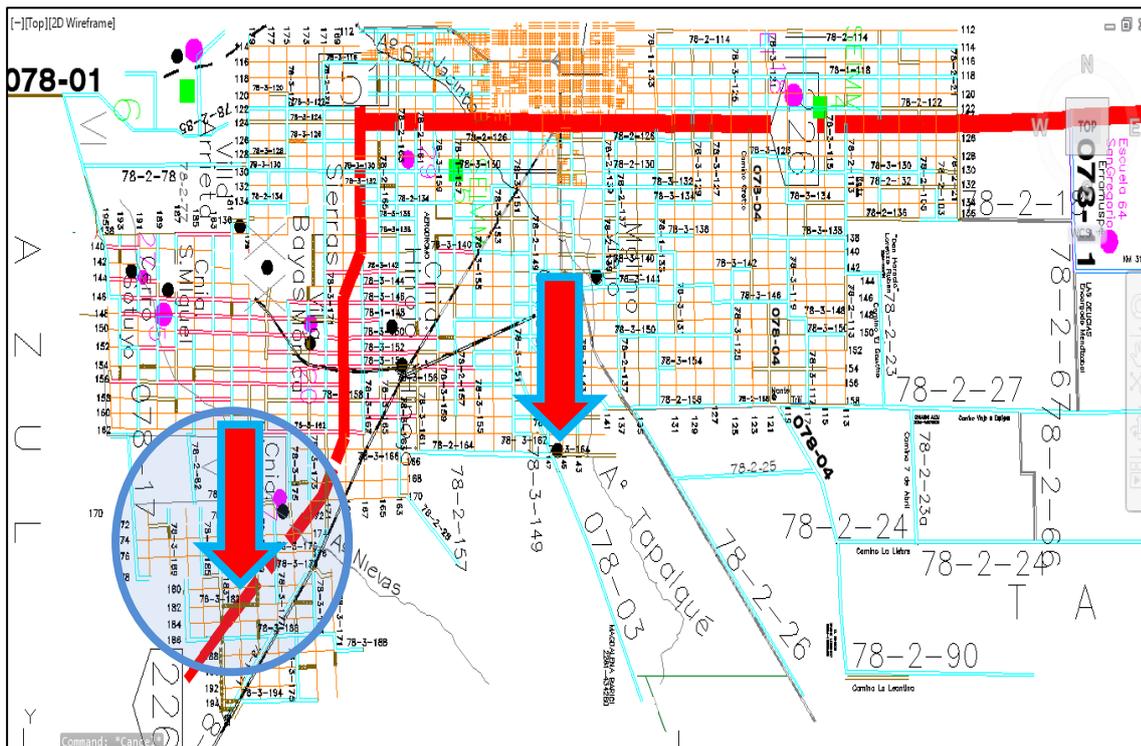
MOTONIVELADORA 1: Esta semana volvió a estar operativo este equipo. Luego de probarlo en inmediaciones de la ciudad se dispuso su traslado a la zona de Colonia Nuevas, donde teníamos tareas iniciadas y se retomaron.

Allí principalmente se están realizando tareas de alteo y estabilizado de caminos, con el aporte de material proveniente de canteras Piatti y trasladados al lugar de la obra por la batea municipal.

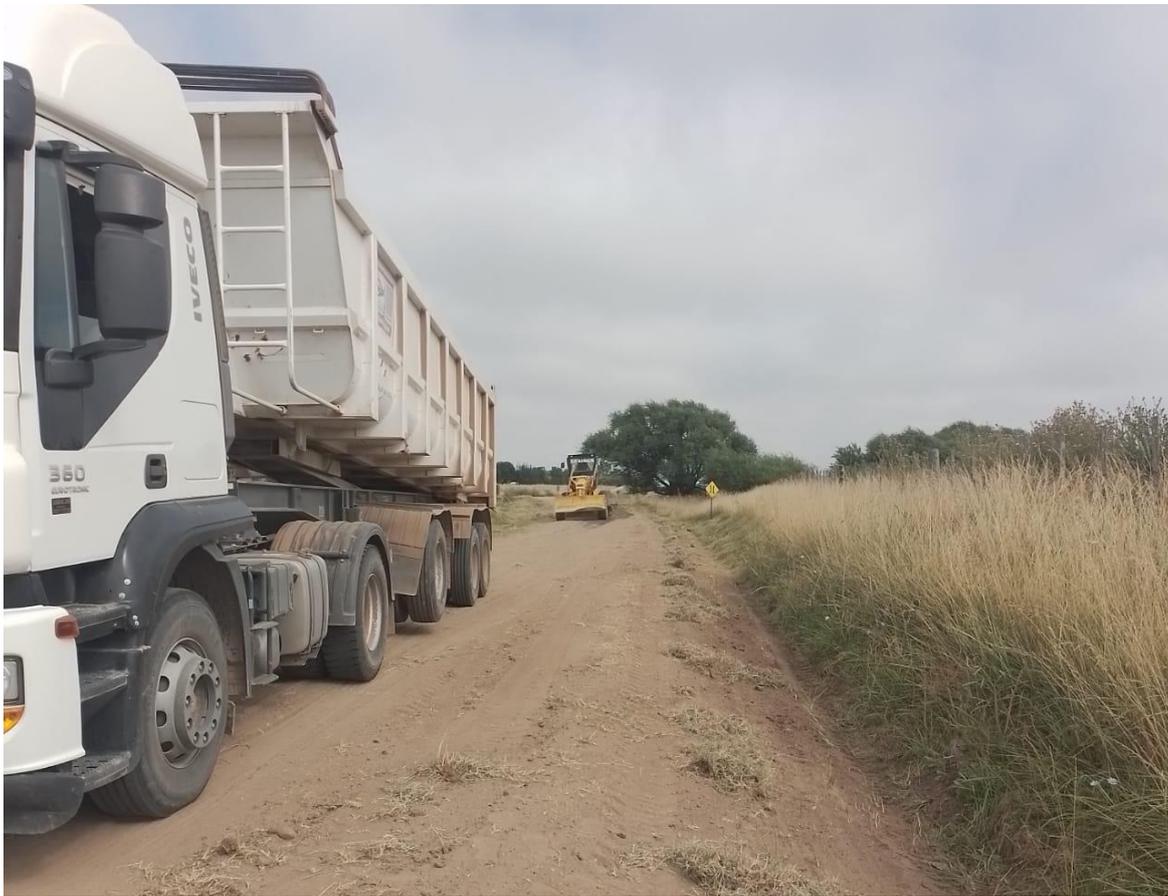
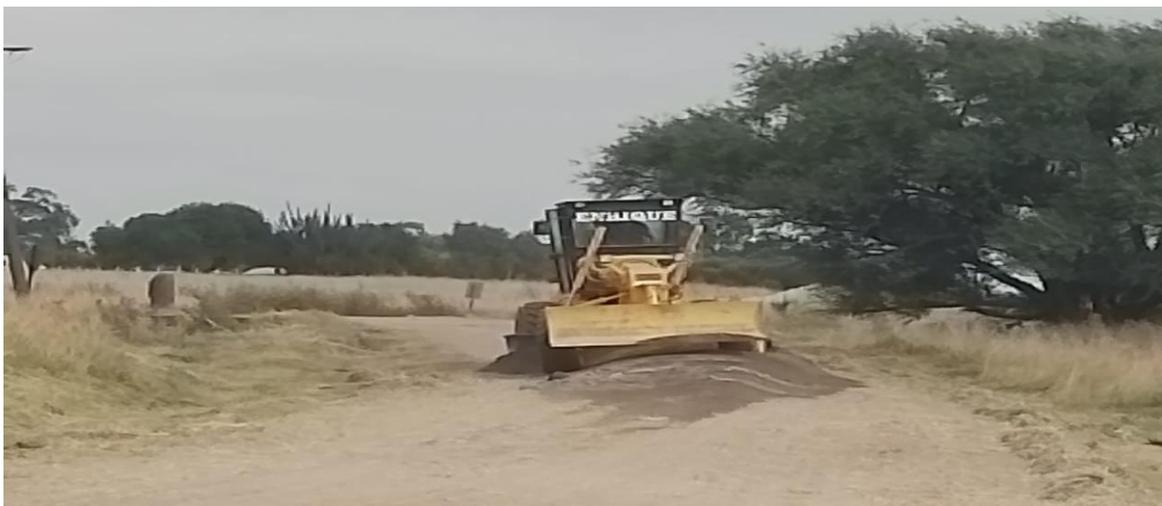
RETROEXCAVADORA MUNICIPAL: Este equipo inició tareas de entoscado y formación de cunetas en el camino 78-3-37b (camino a 16 de julio – Zona El Perdido). Se está realizando un importante movimiento de suelo, a fin de garantizar el escurrimiento del agua, y a su vez, la extracción de tosca para mejorar la transitabilidad. Además, se realizaron tareas de desmonte en una zona donde las plantas impedían el escurrimiento del agua.

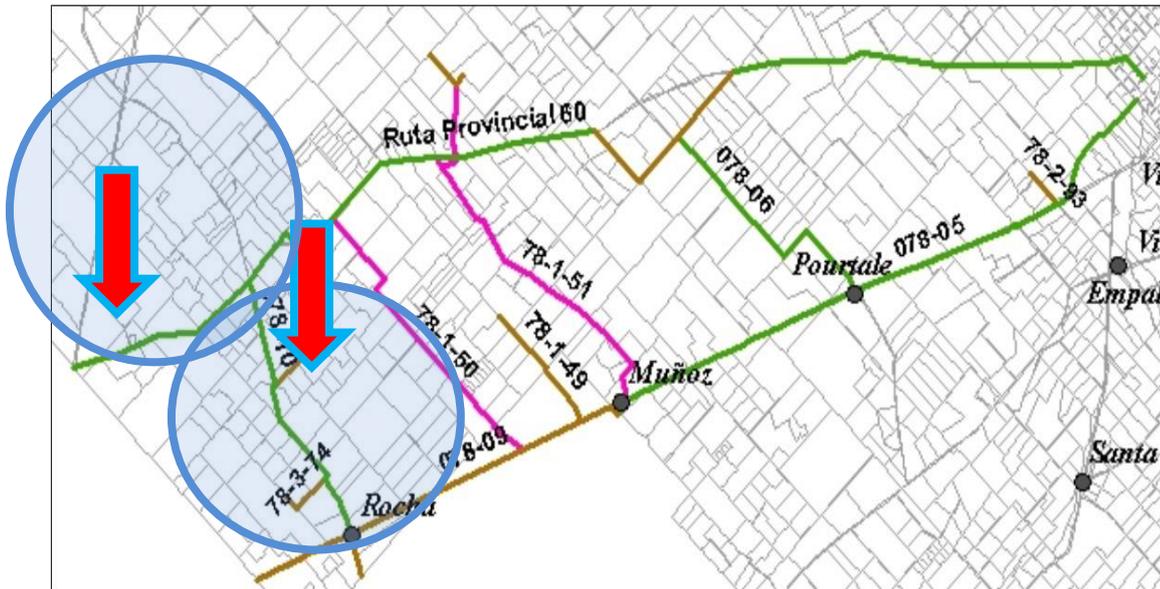
MOTONIVELADORA 1: Este equipo actualmente se encuentra reconfigurando el camino 78-2-53 (San Quilco – La Pepa) y alteando las partes bajas de tierra. Se evaluará la semana próxima el recorrido a realizar dependiendo de las condiciones de humedad. Se prevé ir bajando por ruta 60 e ingresar en caminos transversales y en la medida que el clima continúe sin precipitaciones, ir mejorando las cunetas y alteando las trazas de los caminos.
